C.E.I.P. REYES CATÓLICOS. Barrio del Zaidín, Granada.

ANÁLISIS DE LA MANZANA Y LAS INSTALACIONES

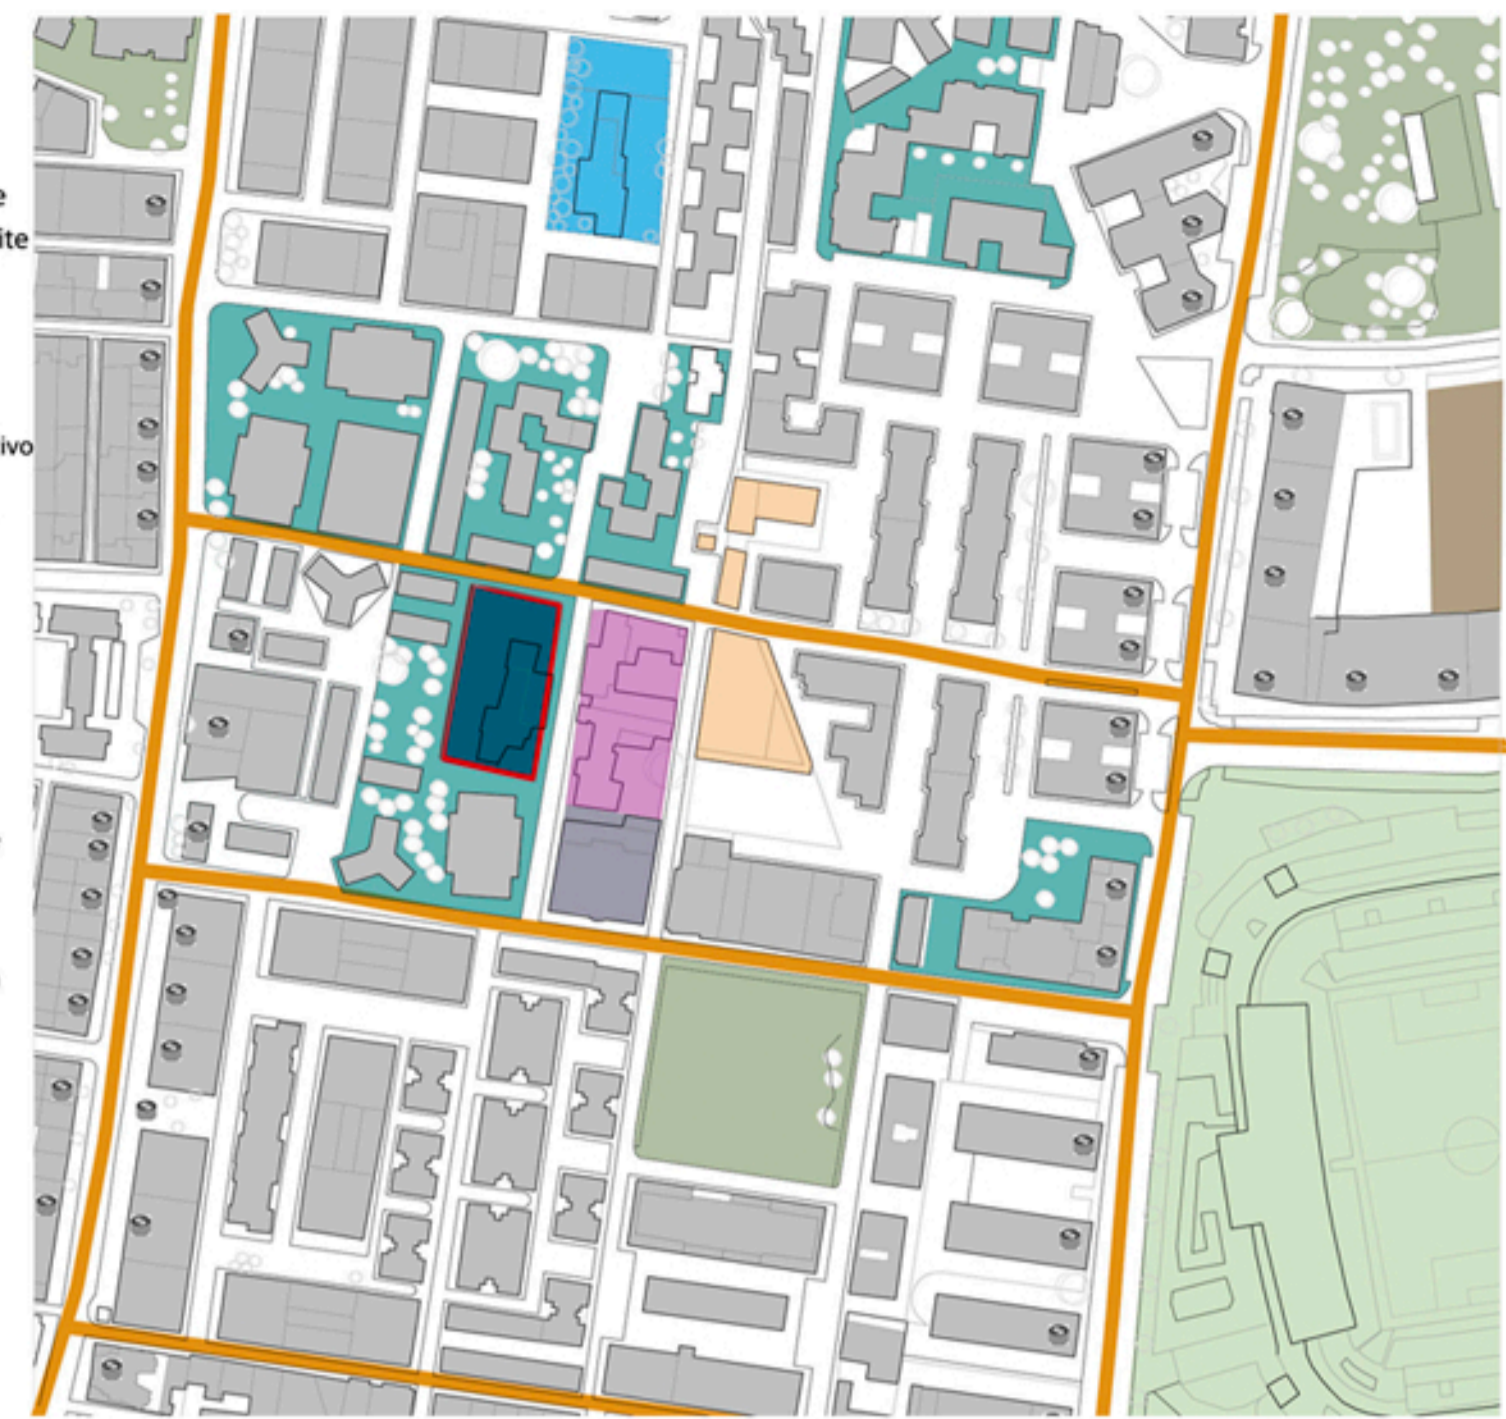
ANÁLISIS ENTORNO PRÓXIMO
E: 1/2500

- Vías principales
- Río Monachil, límite
- Circunvalación, límite
- Futura línea metro
- Situación
- Residencial
- Equipamiento deportivo
- CEIP Reyes Católicos
- Escuela Infantil
- Centro de salud
- Centro de día
- Industrial, CERRADO
- Espacios verdes
- Espacios cívico
- Espacio intersticial de manzana
- Bajo Comercial
- C.E. Infantil y Primaria
- C.E. Infantil

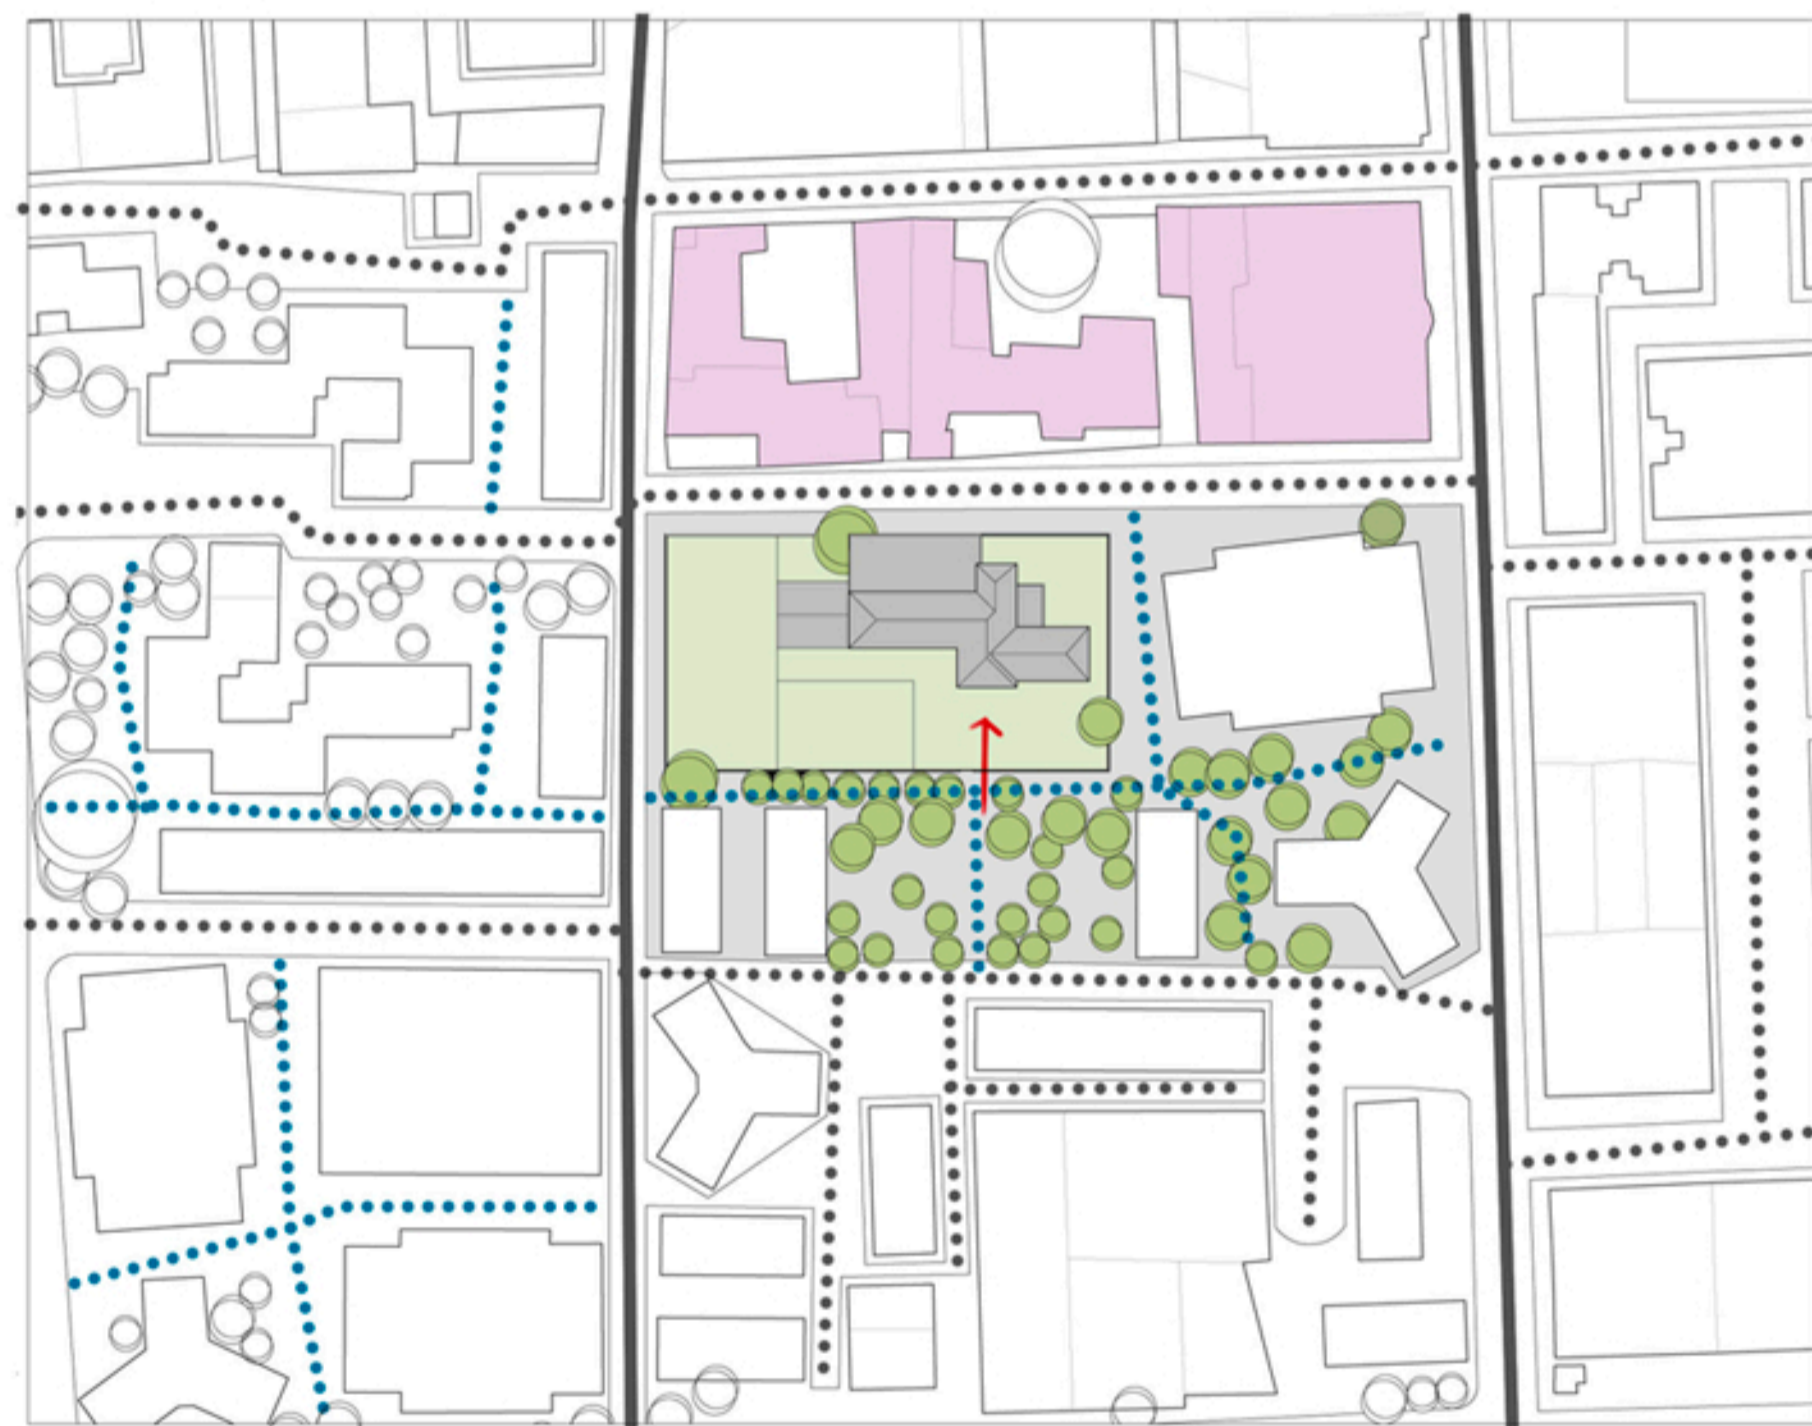
ESTUDIO DE ACCESOS Y TRÁFICO

- El acceso al Colegio se realiza a través de la plaza Velázquez, lo que permite un acceso seguro, sin tener que cruzar ninguna vía rodada y permitiendo un ámbito de espera seguro para alumnos y familiares.
- Sin embargo los equipamientos, situados justo a la espalda del centro, Centro de día, colegio para discapacitados y centro de salud, se accede por C/ Sta. Adela (rodada), planteo la peatonalización de dicha calle para favorecer el tránsito tanto de niños como mayores y haciendo posible una relación entre ambos. Permitiendo acceso restringido para autobuses y personal de los centros.
- Por otro lado al ser un barrio netamente residencial, de alta densidad sin plantear las plazas de garaje necesarias, encontramos áreas peatonales ocupadas por el vehículo.

- Acceso al centro
- Tráfico rodado principal
- ... Tráfico rodado acceso a garajes
- ... Tráfico peatonal
- Manzana a estudiar
- Equipamientos

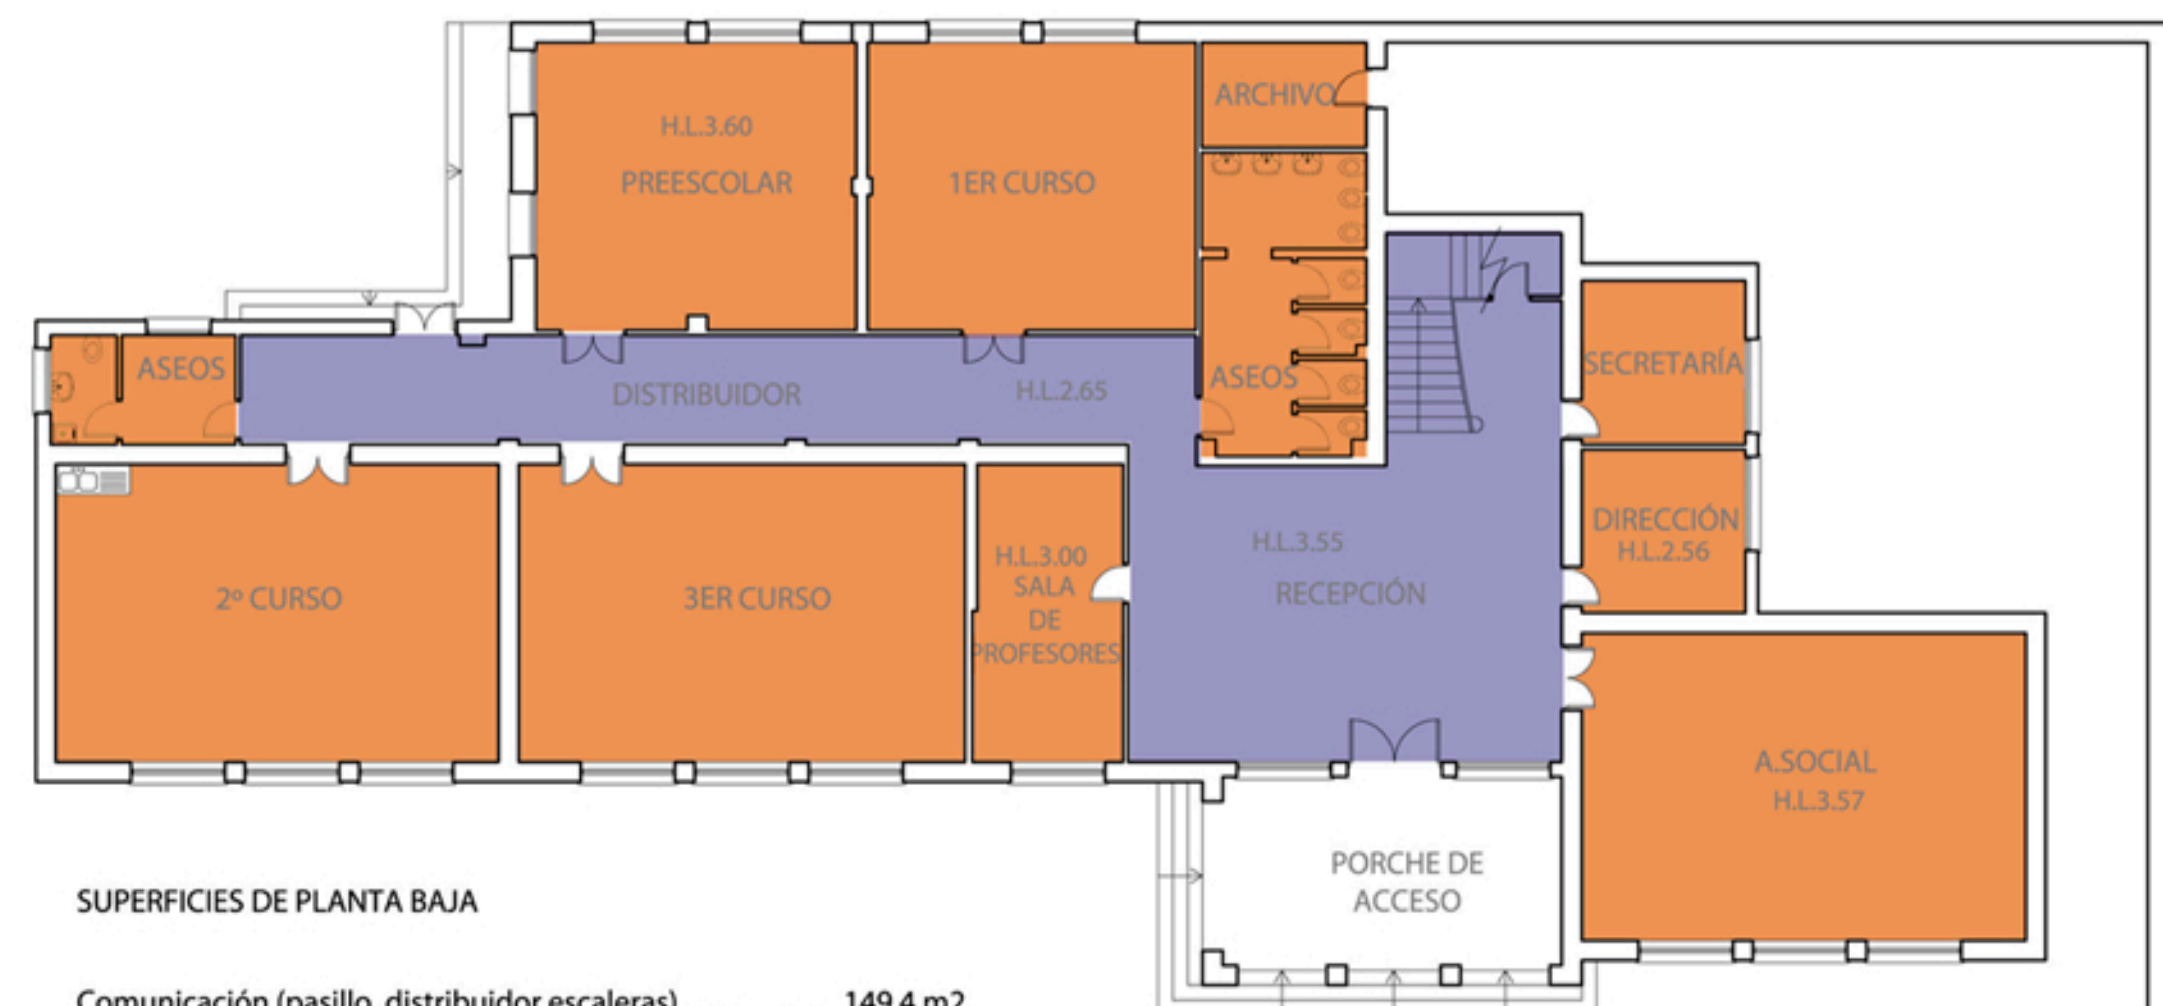
SUPERFICIES DE PLANTA BAJA

- Comunicación (pasillo, distribuidor,escaleras).....149.4 m²
- Aseos.....32.61m²
- Áreas de trabajo.....323.68m²

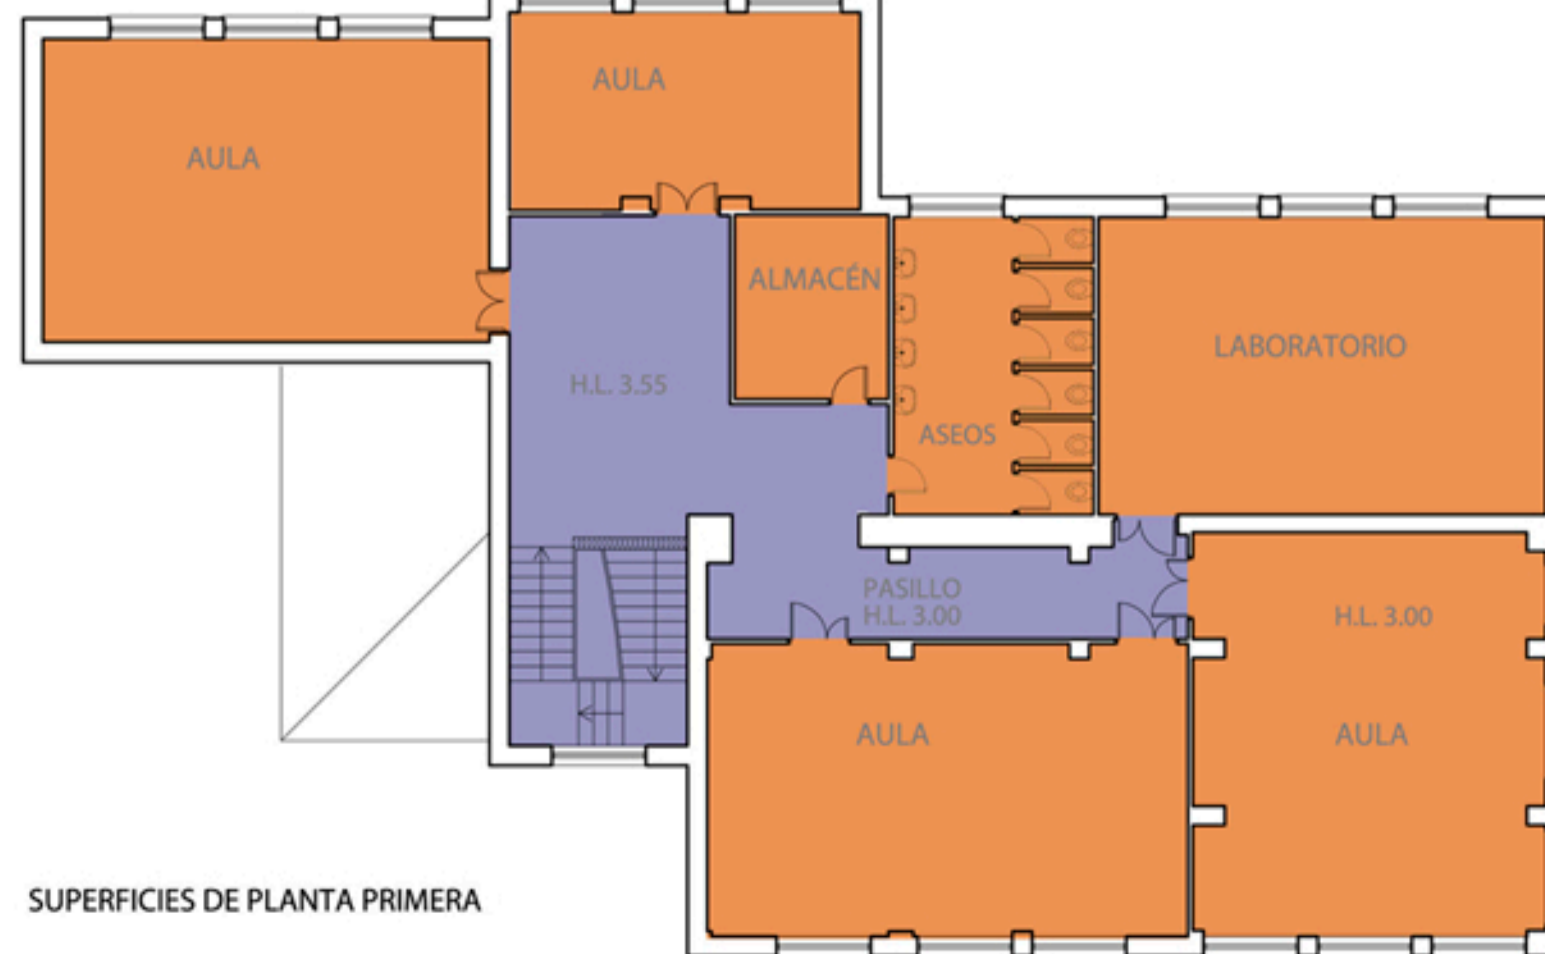
SUPERFICIES DE PLANTA PRIMERA

- Comunicación (pasillo, distribuidor,escaleras).....83.21m²
- Aseos.....29.79m²
- Áreas de trabajo.....303.05m²
