Nuestra intervención consiste en la rehabilitación del centro de Boston tras la destrucción sufrida por el centro de la ciudad por un huracán.

INTERVENCIÓN: Plano principal

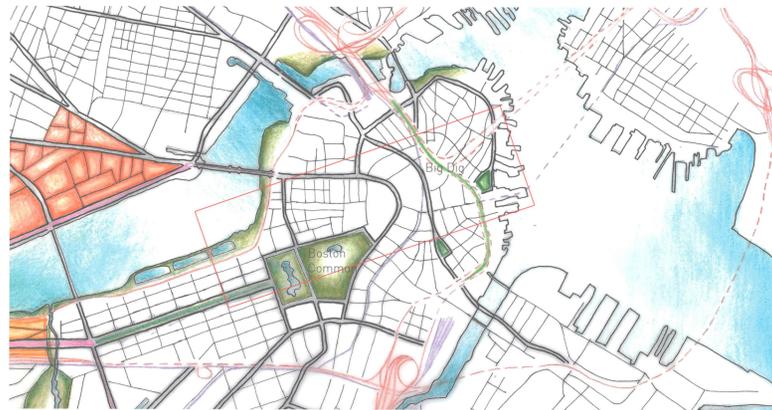
Proponemos un paseo, que se eleva y baja al nivel del terreno según las necesidades requeridas. Su principal objetivo es relacionar de una manera más o menos directa el Boston Common y la zona recreativa del puerto. El paseo consta de distintos espacios verdes, un camino de bicis, varios lugares para patinar, sentarse o pasear.

También se han hecho cambios en las manzanas colindantes, creando viviendas, oficinas, parques, plazas y edificios de distinta índole que proporcionan diversidad y actividades culturales al nuevo barrio.

- Parques
- Espacios libres privados
- Plazas
- Calles peatonales
- Viviendas
- Oficinas
- Manzanas
- Ópera
- Biblioteca
- Colegio
- Zona deportiva
- Residencias universitarias

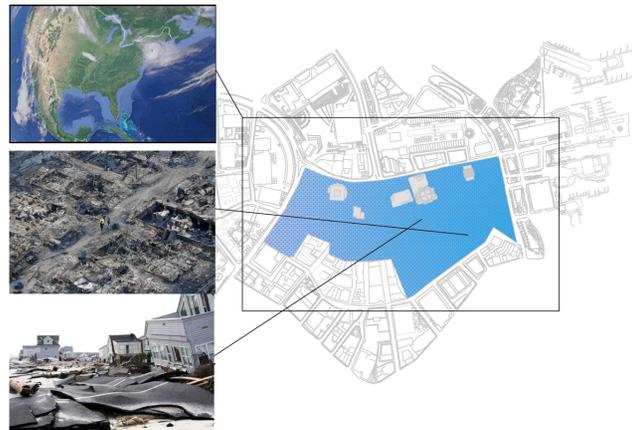
EL HURACÁN: Zona de destrucción

La catástrofe afecta principalmente a un núcleo de manzanas comprendidas entre el Boston Common y el Big Dig, donde existían principalmente viviendas y oficinas, con edificios de diferentes números de plantas.
