# CONJUNTOS HISTÓRICOS DEL REINO DE GRANADA: HUELMA

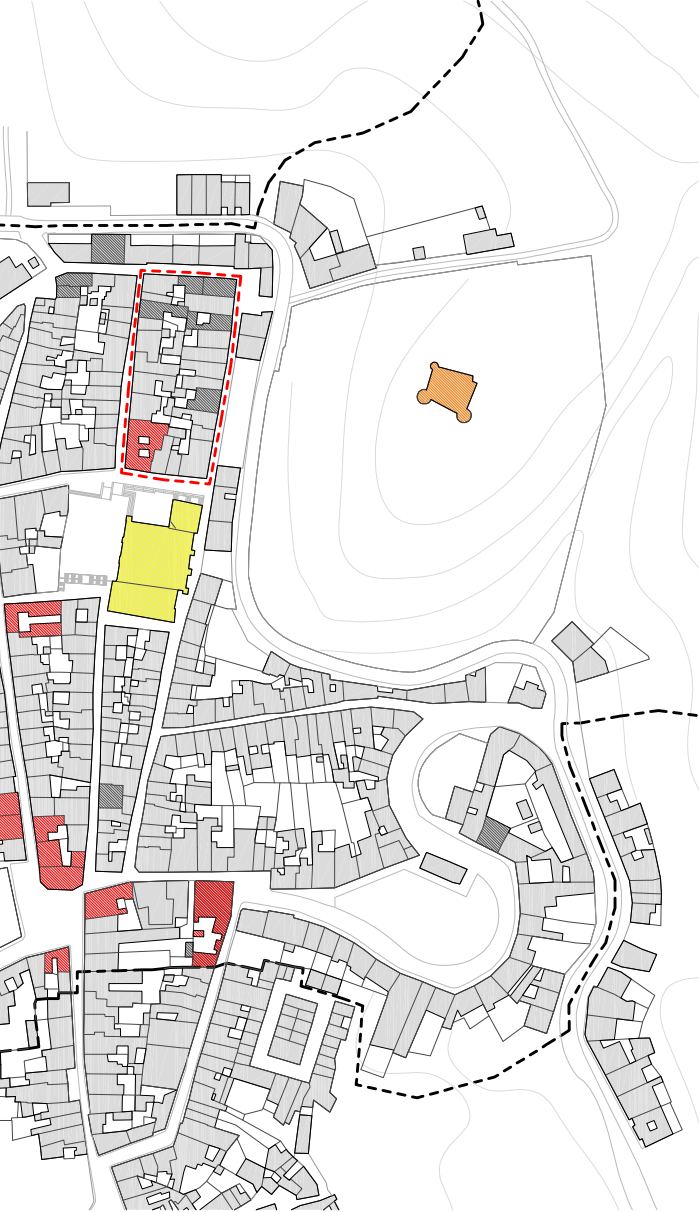
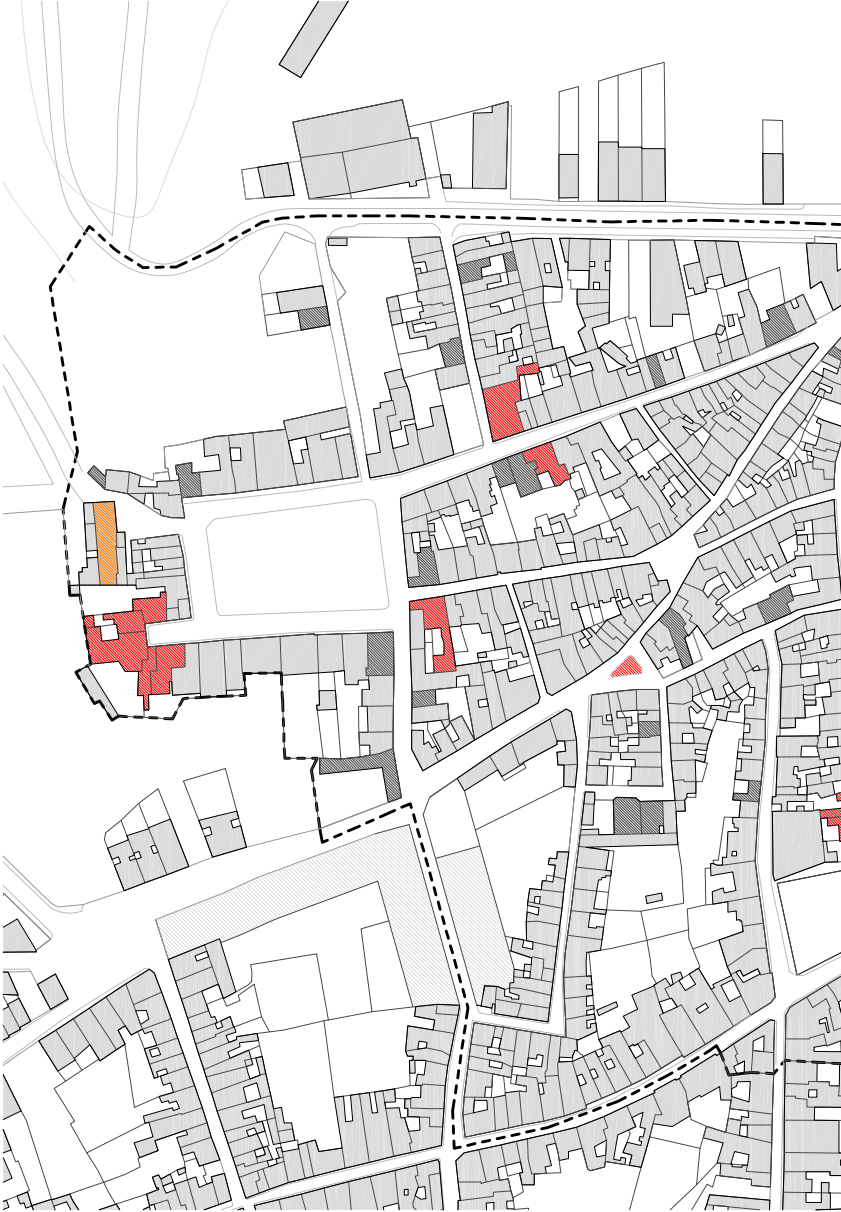
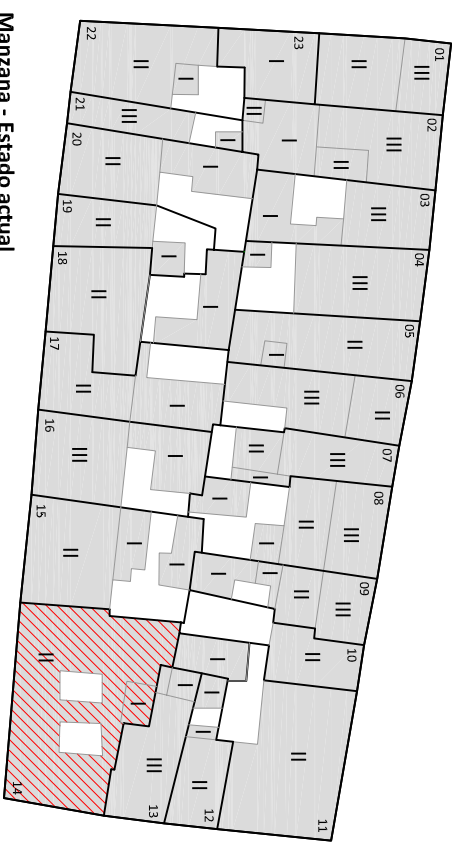
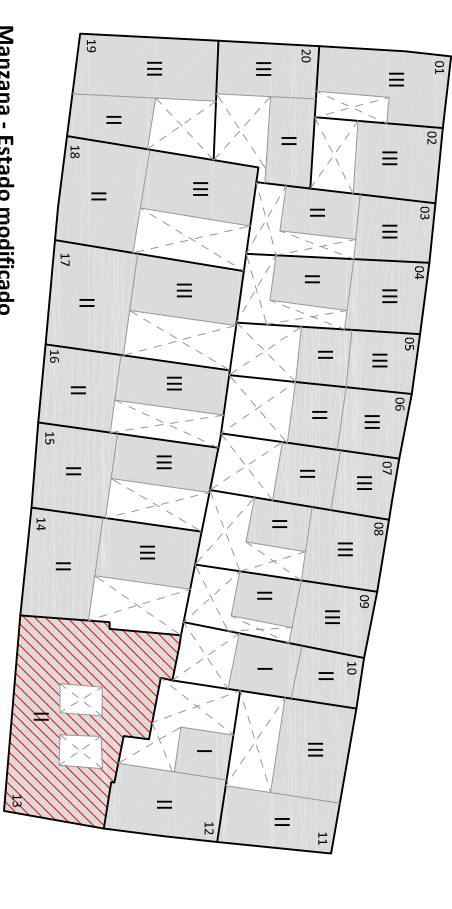
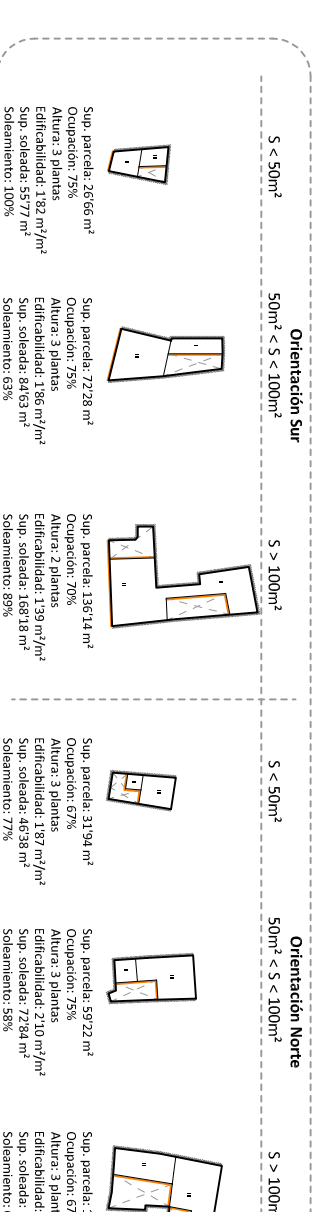
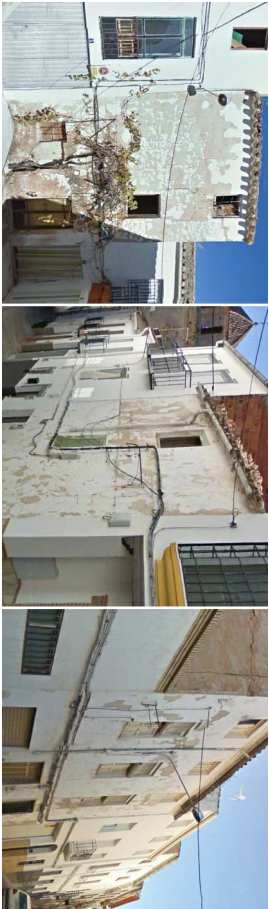
Por tanto, hemos escogido una manzana en la que había una importante presencia de infraviviendas y hemos adaptado todas las viviendas a unos modelos establecidos en una práctica anterior y que funcionarían como biotipos, a excepción de uno de los edificios que, por estar protegido, se mantiene tal cual está.

De la manzana original hemos mantenido algunas alineaciones interiores para que el resultado final de nuestra intervención se complementara visualmente con el resto de manzanas que componen el Conjunto Histórico.

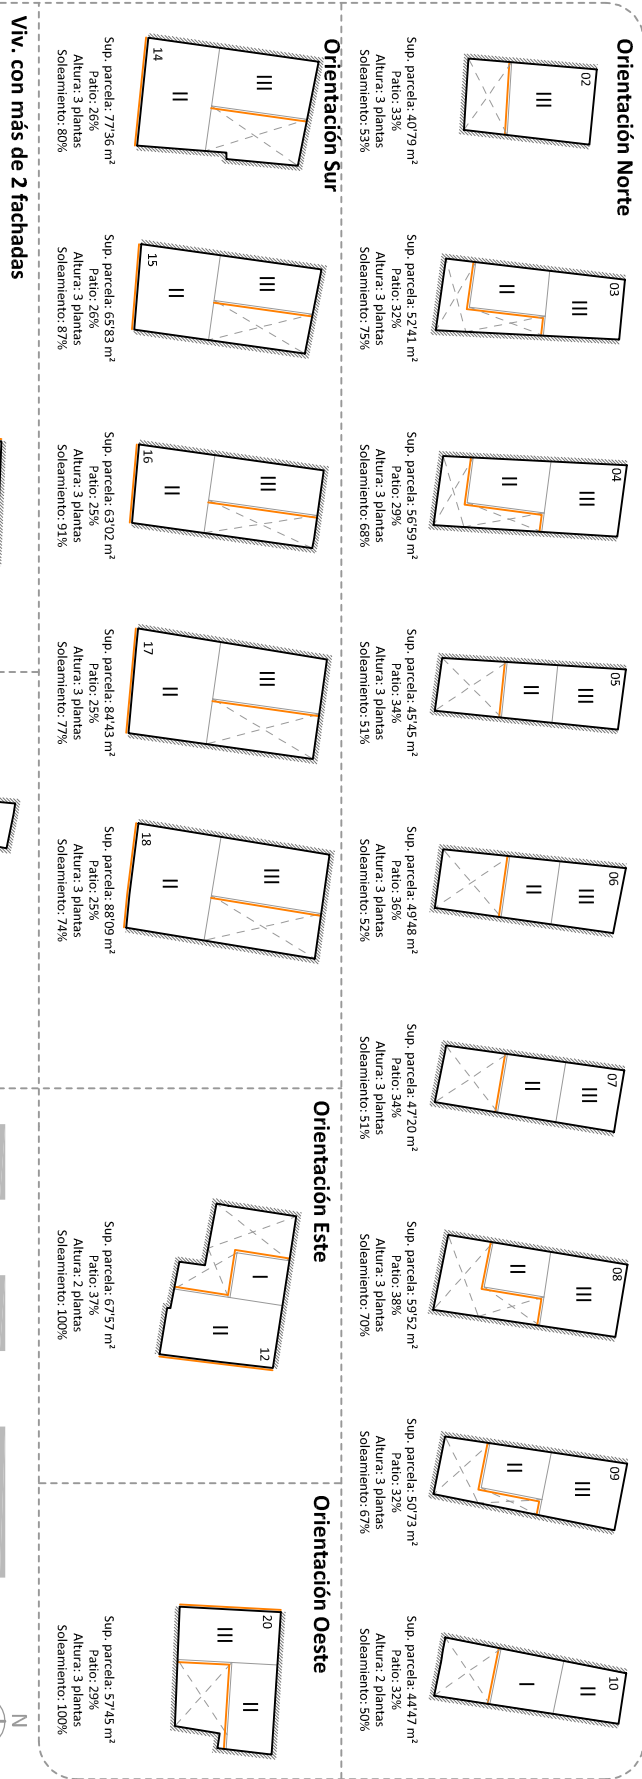
## Modelos básicos de biotipos

Para la implementación de los biotipos hemos tenido en cuenta unos modelos preestablecidos (los que aparecen en la parte inferior del formato) que iremos adaptando en función de la orientación y la superficie de cada parcela.
